UNIVERSIDADE DO EXTREMO SUL CATARINENSE - UNESC

CURSO DE ENGENHARIA AMBIENTAL

**UTILIZAÇÃO DE TÉCNICAS DE SUPORTE À DECISÃO PARA A ANÁLISE DAS
ÁREAS DE DEPOSIÇÃO DE RESÍDUOS DE CONSTRUÇÃO CIVIL E
DEMOLIÇÃO NO MUNICÍPIO DE CRICIÚMA, SC**

CRICIÚMA, 2011

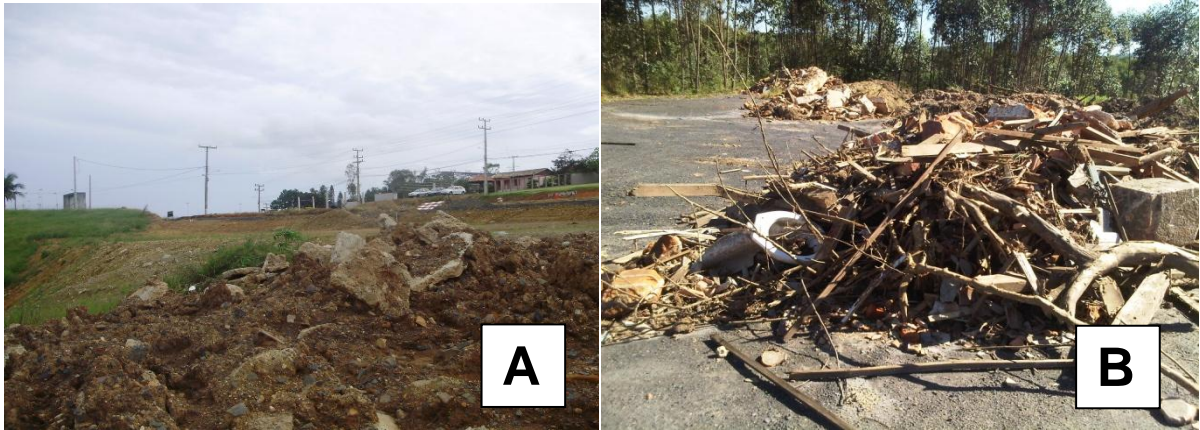
Figura 15 - Áreas próximas a rodovias ou em áreas degradadas – A: Área 33, localizada no bairro Quarta Linha, às margens da rodovia Luiz Rosso; B: Área 92, localizada no bairro Linha Batista, em uma área degradada.

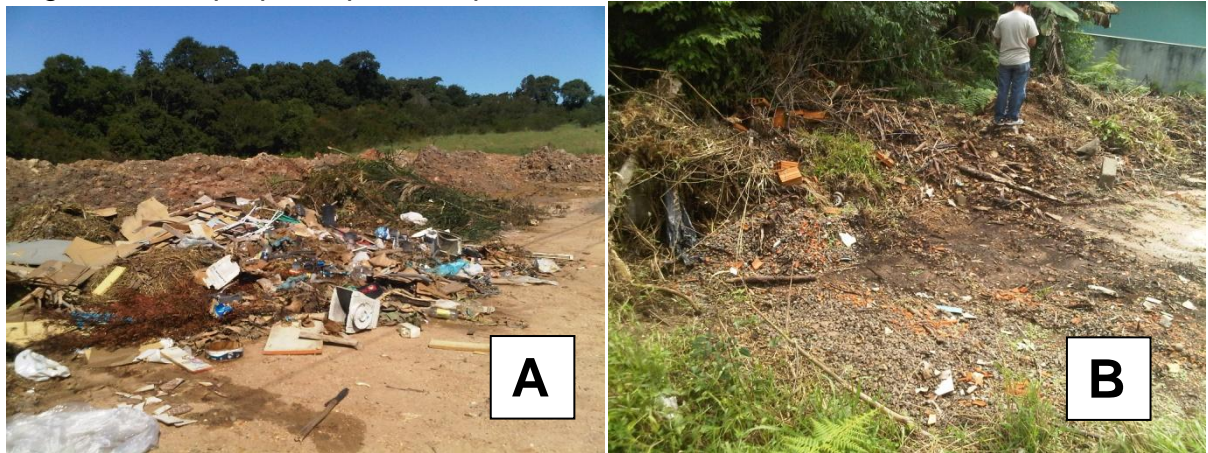
Figura 17 - Áreas de grande e pequeno porte – A: Área 10, localizada no bairro Linha Batista, com grande porte de pilhas; B: Área 11, localizada no bairro Jardim Angélica, com pequeno porte de pilhas.

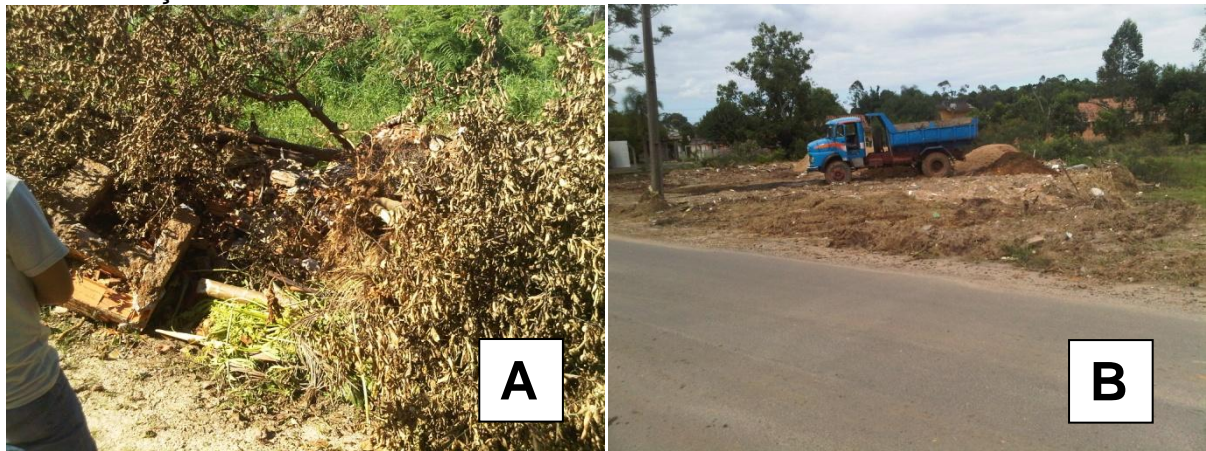
Na figura 19, podemos ver o exemplo de uma área ainda ativa, ainda recebendo resíduos e outra estabilizada.

Figura 19 - Áreas com situação estabilizada e ativa – A: Área 62, localizada no bairro Metrópol, com a situação estabilizada; B: Área 52, localizada no bairro Rio Maina, com situação ativa.

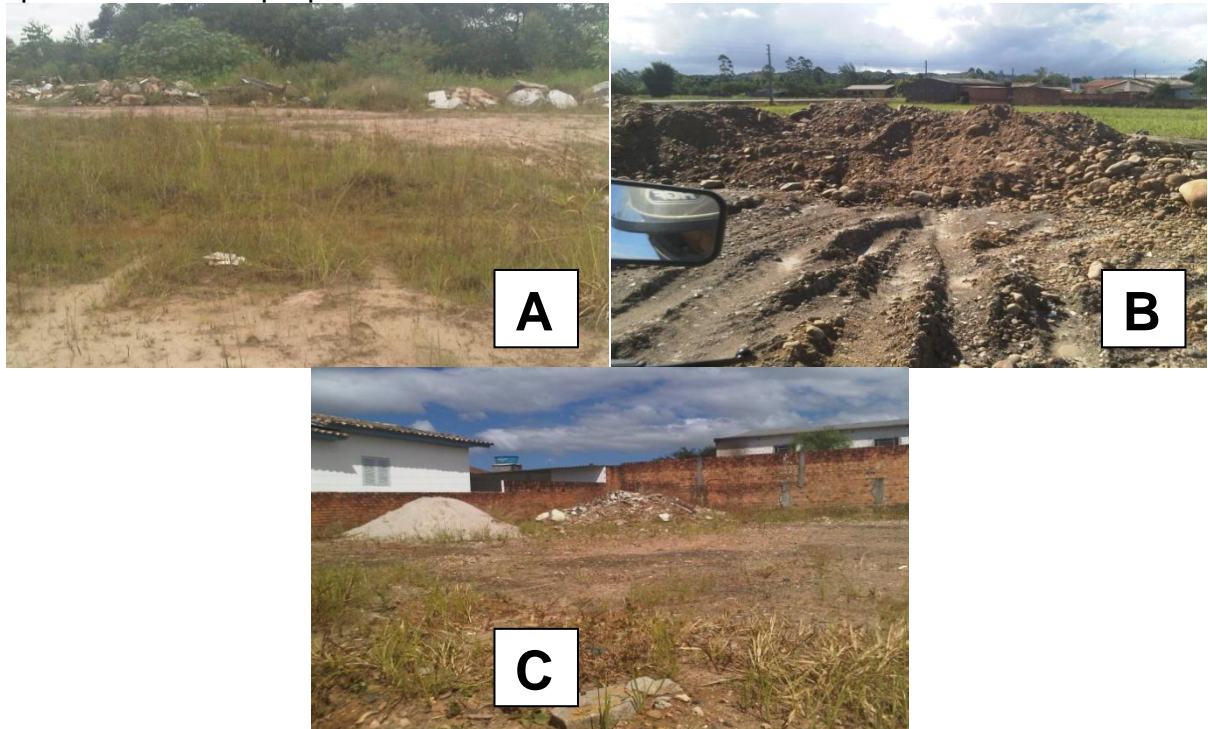
Figura 23 - Variação de tamanhos de áreas de deposição – A: Área 17, localizada no bairro Rio Maina, possuindo grande extensão; B: Área 30, de tamanho médio, localizada no bairro São Domingos; C: Área 54, localizada no bairro Imperatriz, apresentando um pequeno tamanho.

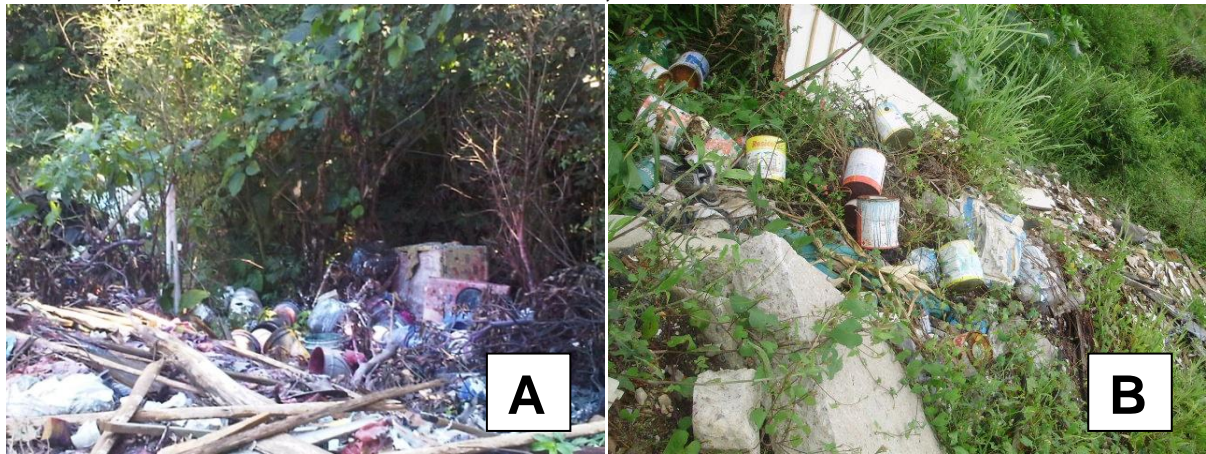
Figura 24 - Áreas com grandes quantidades de resíduos contaminantes – A: Área 95, localizada no bairro São Simão, com latas de tinta e lâmpadas fluorescentes; B: Área 31, localizada no bairro Quarta Linha, contendo latas de tintas e solventes.

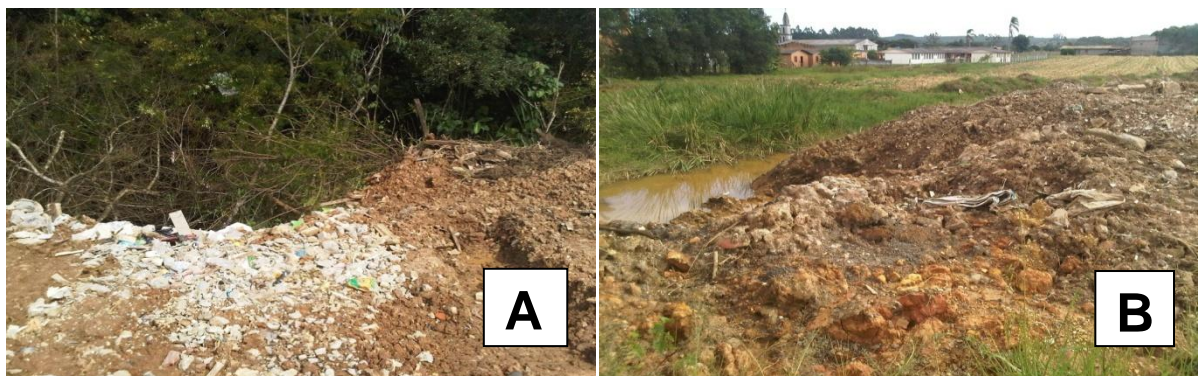
Na figura, é possível verificar que 12% estão com um alto índice de degradação ambiental e precisam de medidas urgentes de recuperação. Todas estas áreas possuem materiais contaminantes e estão invadindo ou muito próximas a corpos hídricos, além de 3 casos de supressão de mata nativa. A figura 26 ilustra casos de áreas contaminadas suprimindo a vegetação e invadindo corpos hídricos respectivamente.

Figura 26 - Áreas com grande índice de degradação ambiental – A: Área 95, localizada no bairro São Luiz, apresentando supressão da vegetação por resíduos de construção civil; B: Área 02, localizada no bairro Quarta Linha, com invasão de corpos hídricos por RCD.

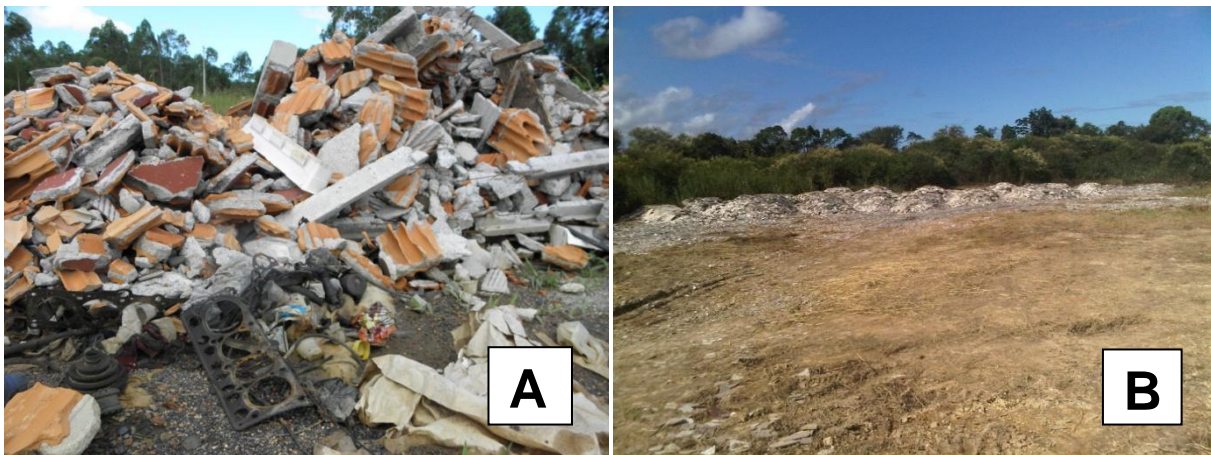
A grande maioria das áreas possui um médio índice de degradação ambiental. Este índice está ligado ao fato de que uma vez depositado qualquer tipo de material em um terreno de forma irregular, este já está de alguma forma degradando. Estas áreas merecem também uma atenção especial, pois se apresentam em grande número por toda a área de estudo. Causando uma grande poluição visual, proliferando todos os tipos de vetores e vistas pela população com áreas de bota fora, atraindo assim todos os tipos de resíduos. A degradação causada por estas áreas não é menos insignificante que a as apresentadas pelas áreas com grande índice de poluição. Vale lembrar que algumas áreas estão muito próximas no alto nível de degradação. A figura 27 exemplifica duas áreas com médio índice de degradação ambiental.

Figura 27 - Áreas com médio índice de degradação ambiental – A: Área 03, localizada no bairro Sangão, contendo resíduos perigosos. B: Área 26, localizada no bairro Quarta Linha, com resíduos classe A, porém muito próximo a um corpo hídrico.

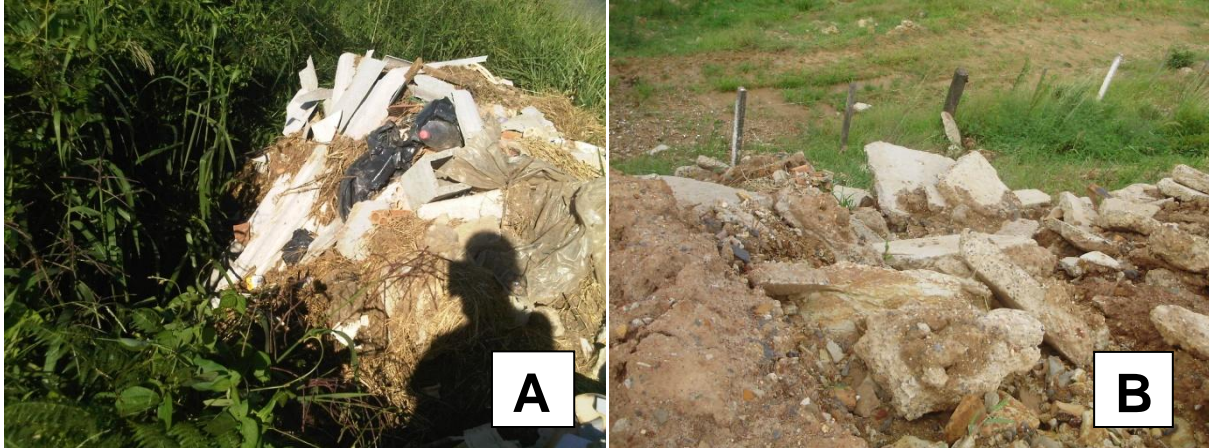
Já as áreas com baixo índice de degradação ambiental somam 22%. Estas áreas apesar de seu pequeno tamanho e baixo número de contaminantes, também estão degradando o meio onde estão devido à irregularidade na disposição dos materiais muitas vezes lançados sobre corpos hídricos ou terrenos com declividade acentuada, contaminando o solo e recursos hídricos e susceptíveis a erosão. A figura 28 exemplifica duas áreas com baixo índice de degradação ambiental.

Figura 28 - Áreas com baixo índice de degradação ambiental – A: Área 57, localizada na Vila Macarini, com poucas pilhas em vegetação rasteira, mas com algumas telhas de amianto. B: Área 33, localizada no bairro Quarta Linha, com poucas pilhas depositadas em local com declive acentuado.

Também vale ressaltar que muitos dos RCDs de pequenas obras vêm contaminados por algum tipo de resíduo perigoso ou misturados com outros tipos de resíduos. Para isso seria necessária a separação correta dos resíduos em sua fonte geradora, assim diminuindo o volume e dando a destinação certa para cada tipo de resíduo.

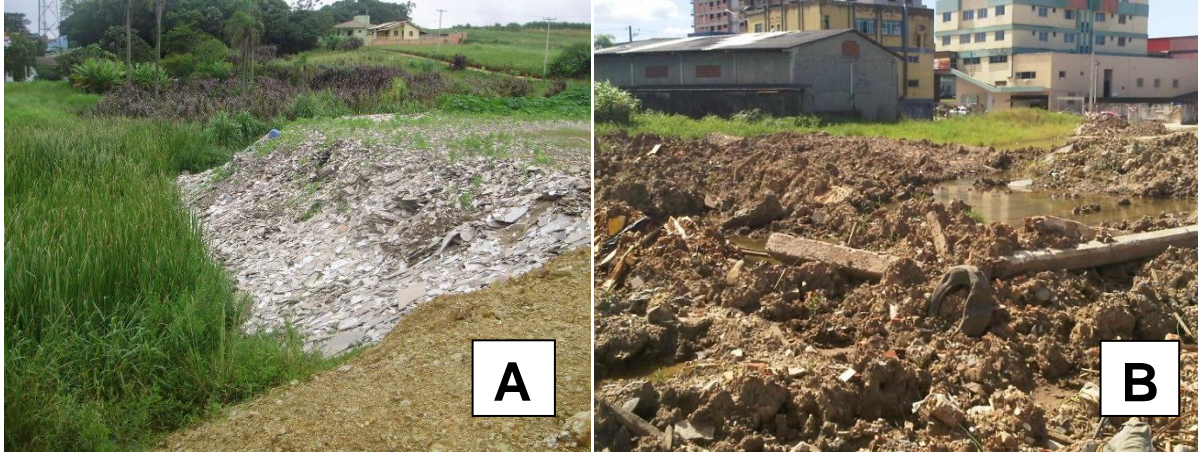
Do total do número de áreas cadastradas, 15% apresentam alto potencial de reaproveitamento, devido seu grande porte de materiais recicláveis e fácil localização. Porém vale lembrar que estes resíduos não necessariamente se encontram em condições perfeitas para seu reaproveitamento. A figura 30 ilustra duas áreas com alto potencial de reaproveitamento de seus materiais.

Figura 30 - Áreas com alto potencial de aproveitamento de seus materiais – A: Área 30, localizada no bairro São Domingos, de grande porte contendo apenas resíduos classe A; B: Área 41, localizada no bairro Santa Bárbara, de grande porte contendo grande quantidade de resíduos classe A porém já misturados pela terraplanagem.

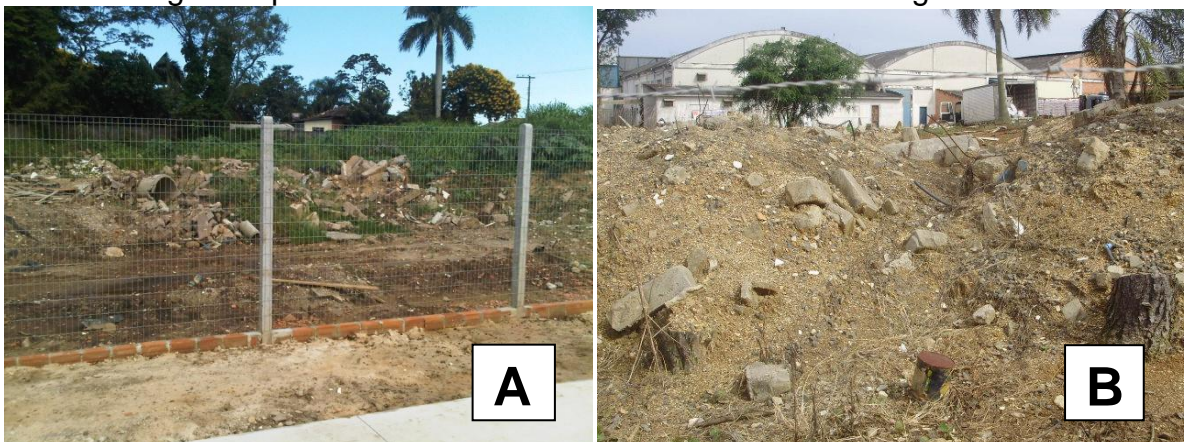
A maioria das áreas apresenta um médio potencial de reaproveitamento, somando 54% do total. Estas áreas podem tanto possuir grandes dimensões porém pouco número de pilhas com resíduos classe A ou possuir um grande acúmulo de pilhas deste resíduo em um pequeno espaço. Mas o fato de estarem em grande número espalhadas pela cidade, reflete a enorme quantidade de resíduos que poderiam ou ainda podem ser reaproveitados depositados nos limites da cidade. A figura 31 ilustra áreas com médio potencial de reaproveitamento.

Figura 31 - Áreas com médio potencial de reaproveitamento de materiais – A: Área 42, localizada no bairro Santa Bárbara, com várias pilhas de resíduos classe A depositadas em um terreno baldio; B: Área 34, localizada no bairro Quarta Linha, contendo algumas pilhas de resíduos classe A em uma área de grande extensão.

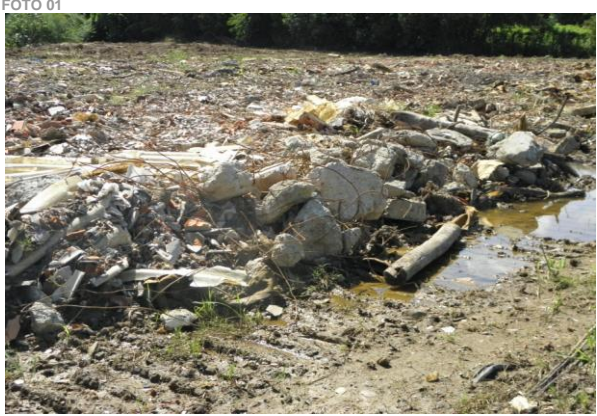
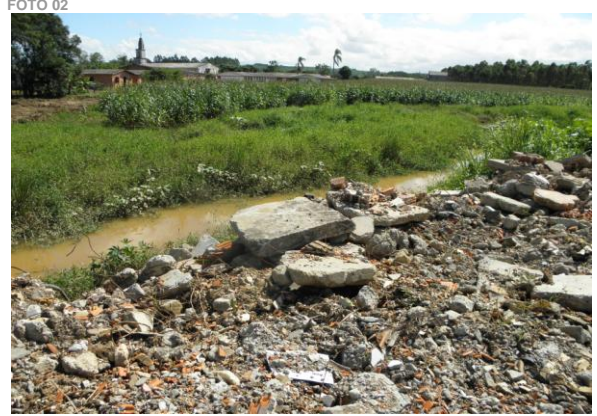
| FOTO 01 | | FOTO 02 | | | |

| DADOS COLETADOS 9. Porte <input type="checkbox"/> Pequeno – 1 a 5 pilhas <input type="checkbox"/> Médio – 6 a 10 pilhas <input checked="" type="checkbox"/> Grande – 11 ou + pilhas | | 10. Situação Comprimento: 50 m Largura: 80 m Ativo <input checked="" type="checkbox"/> Estabilizado <input type="checkbox"/> | | | |
| 11. Fatores Ambientais 11.1 Declividade <input checked="" type="checkbox"/> Baixa 0 a 10 graus <input type="checkbox"/> Média 11 a 45 graus <input type="checkbox"/> Alta 46 a 90 graus 11.2 Distância de Corpos hídricos <input checked="" type="checkbox"/> Pequena 0 a 30 metros <input type="checkbox"/> Média 31 a 50 metros <input type="checkbox"/> Grande 51 ou + metros | | 11.3 Uso do Solo: <input type="checkbox"/> Vegetação Nativa <input type="checkbox"/> Vegetação Exótica <input type="checkbox"/> Vegetação Rasteira <input checked="" type="checkbox"/> Agricultura <input type="checkbox"/> Sem Vegetação <input type="checkbox"/> Área Degradada <input checked="" type="checkbox"/> Banhado <input checked="" type="checkbox"/> Córrego <input type="checkbox"/> Rio | | 12. Tipos de Materiais Presente 12.1 Classe A <input checked="" type="checkbox"/> Concreto <input checked="" type="checkbox"/> Argamassa <input checked="" type="checkbox"/> Cerâmica Branca <input checked="" type="checkbox"/> Cerâmica Vermelha <input checked="" type="checkbox"/> Solo <input type="checkbox"/> Asfalto <input type="checkbox"/> Rocha 12.2 Classe B <input checked="" type="checkbox"/> Madeira <input type="checkbox"/> Papel <input type="checkbox"/> Vidros <input type="checkbox"/> Plástico <input checked="" type="checkbox"/> Metais | |

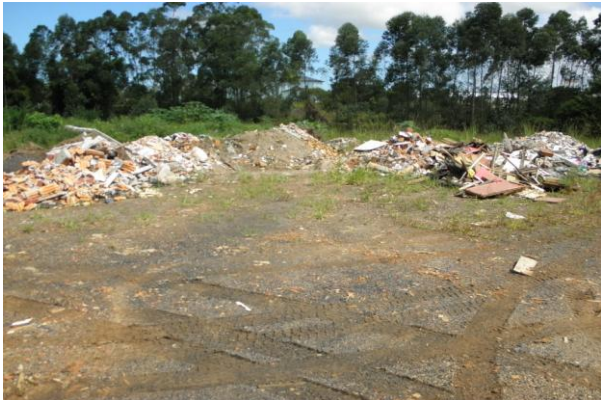
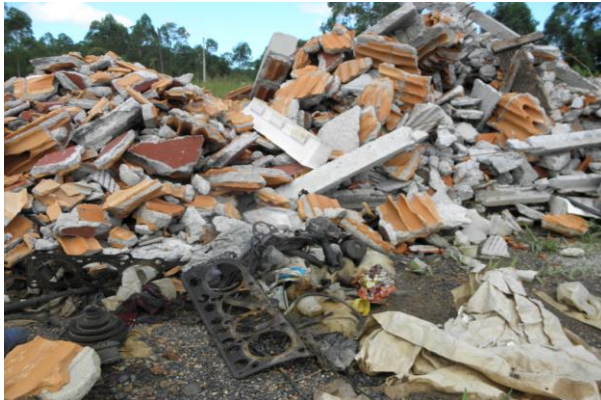
| FOTO 01 | | FOTO 02 | |

| IDENTIFICAÇÃO DAS ÁREAS DESTINADAS AO DEPÓSITO DE RCD 1. Código da Área 003 2. Coordenadas UTM 655784 E 6820138 S | | 2. Situação Ambiental 7,32 🏠 🏠 | 3. Situação para Reaproveitamento 7,10 \$\$\$ |
| DADOS COLETADOS 9. Porte <input type="checkbox"/> Pequeno – 1 a 5 pilhas <input type="checkbox"/> Médio – 6 a 10 pilhas <input checked="" type="checkbox"/> Grande – 11 ou + pilhas | | 10. Situação Comprimento: 22 m Largura: 30 m Ativo <input checked="" type="checkbox"/> Estabilizado <input type="checkbox"/> | |
| 11. Fatores Ambientais 11.1 Declividade <input checked="" type="checkbox"/> Baixa 0 a 10 graus <input type="checkbox"/> Média 11 a 45 graus <input type="checkbox"/> Alta 46 a 90 graus 11.2 Distância de Corpos hídricos <input checked="" type="checkbox"/> Pequena 0 a 30 metros <input type="checkbox"/> Média 31 a 50 metros <input type="checkbox"/> Grande 51 ou + metros | | 11.3 Uso do Solo: <input type="checkbox"/> Vegetação Nativa <input type="checkbox"/> Vegetação Exótica <input checked="" type="checkbox"/> Vegetação Rasteira <input type="checkbox"/> Agricultura <input type="checkbox"/> Sem Vegetação <input checked="" type="checkbox"/> Área Degradada <input type="checkbox"/> Banhado <input type="checkbox"/> Córrego <input checked="" type="checkbox"/> Rio | |

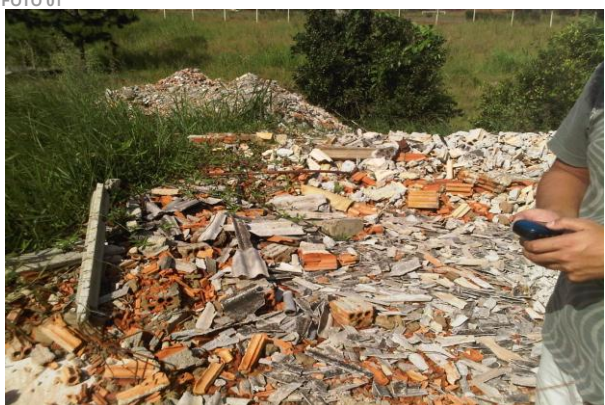
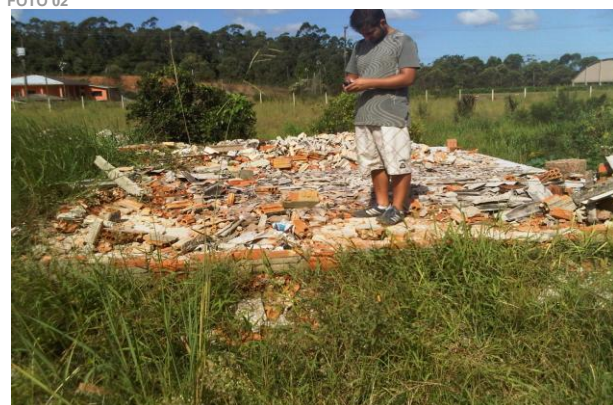
| IDENTIFICAÇÃO DAS ÁREAS DESTINADAS AO DEPÓSITO DE RCD | | 2. Situação Ambiental | 3. Situação para Reaproveitamento |
|--|--|--|---|
| FOTO 01 | | FOTO 02 | |

| IDENTIFICAÇÃO DAS ÁREAS DESTINADAS AO DEPÓSITO DE RCD | | 2. Situação Ambiental | 3. Situação para Reaproveitamento |
|--|--|--|---|
| DADOS COLETADOS | | 10. Situação | |
| 9. Porte <input type="checkbox"/> Pequeno – 1 a 5 pilhas <input checked="" type="checkbox"/> Médio – 6 a 10 pilhas <input type="checkbox"/> Grande – 11 ou + pilhas | | Comprimento: 5 m Largura: 2 m Ativo <input type="checkbox"/> Estabilizado <input checked="" type="checkbox"/> | |

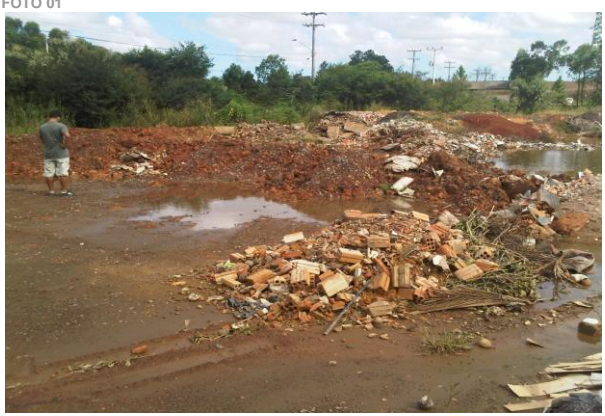
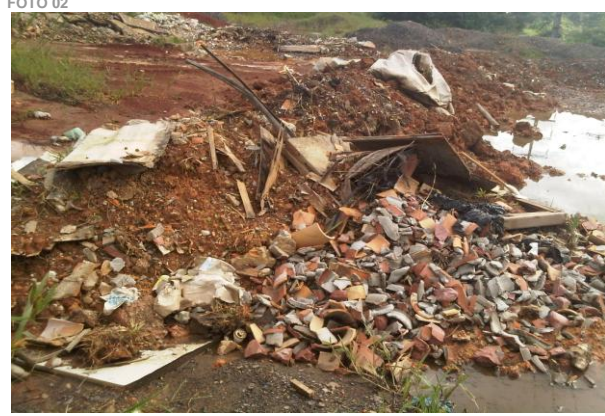
| FOTO 01 | | FOTO 02 | | |

| DADOS COLETADOS 9. Porte <input type="checkbox"/> Pequeno – 1 a 5 pilhas <input type="checkbox"/> Médio – 6 a 10 pilhas <input checked="" type="checkbox"/> Grande – 11 ou + pilhas | | 10. Situação Comprimento: 50 m Largura: 20 m Ativo <input checked="" type="checkbox"/> Estabilizado <input type="checkbox"/> | | |
| 11. Fatores Ambientais 11.1 Declividade <input checked="" type="checkbox"/> Baixa 0 a 10 graus <input type="checkbox"/> Média 11 a 45 graus <input type="checkbox"/> Alta 46 a 90 graus 11.2 Distância de Corpos hídricos <input type="checkbox"/> Pequena 0 a 30 metros <input checked="" type="checkbox"/> Média 31 a 50 metros <input type="checkbox"/> Grande 51 ou + metros | | 11.3 Uso do Solo: <input type="checkbox"/> Vegetação Nativa <input type="checkbox"/> Vegetação Exótica <input checked="" type="checkbox"/> Vegetação Rasteira <input type="checkbox"/> Agricultura <input type="checkbox"/> Sem Vegetação <input type="checkbox"/> Área Degradada <input type="checkbox"/> Banhado <input checked="" type="checkbox"/> Córrego <input type="checkbox"/> Rio | | |

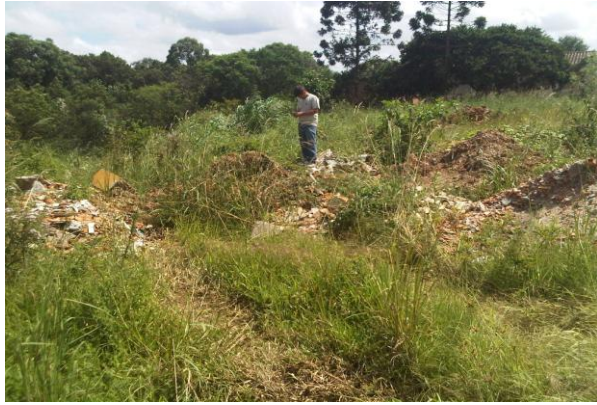
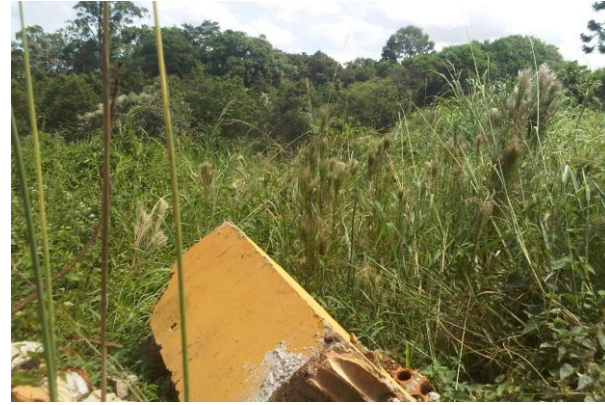
| IDENTIFICAÇÃO DAS ÁREAS DESTINADAS AO DEPÓSITO DE RCD | | 2. Situação Ambiental | 3. Situação para Reaproveitamento |
|---|--|--|--|
| FOTO 01 | | FOTO 02 | |

| IDENTIFICAÇÃO DAS ÁREAS DESTINADAS AO DEPÓSITO DE RCD | | 2. Situação Ambiental | 3. Situação para Reaproveitamento |
|---|--|--|--|
| DADOS COLETADOS | | 10. Situação | |
| 9. Porte <input type="checkbox"/> Pequeno – 1 a 5 pilhas <input checked="" type="checkbox"/> Médio – 6 a 10 pilhas <input type="checkbox"/> Grande – 11 ou + pilhas | | Comprimento: 13 m Largura: 11 m Ativo <input checked="" type="checkbox"/> Estabilizado <input type="checkbox"/> | |

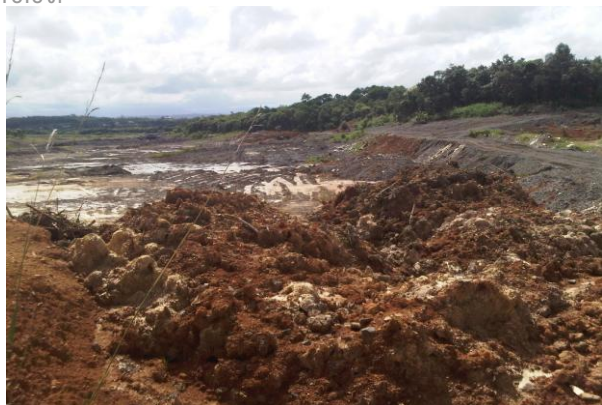
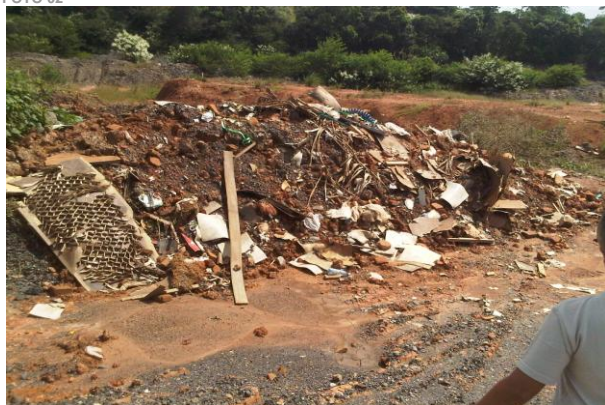
| FOTO 01 | | FOTO 02 | |

| DADOS COLETADOS | | 10. Situação Comprimento: 130 m Largura: 100 m Ativo <input checked="" type="checkbox"/> Estabilizado <input type="checkbox"/> | |
| 9. Porte <input type="checkbox"/> Pequeno – 1 a 5 pilhas <input type="checkbox"/> Médio – 6 a 10 pilhas <input checked="" type="checkbox"/> Grande – 11 ou + pilhas | | | |

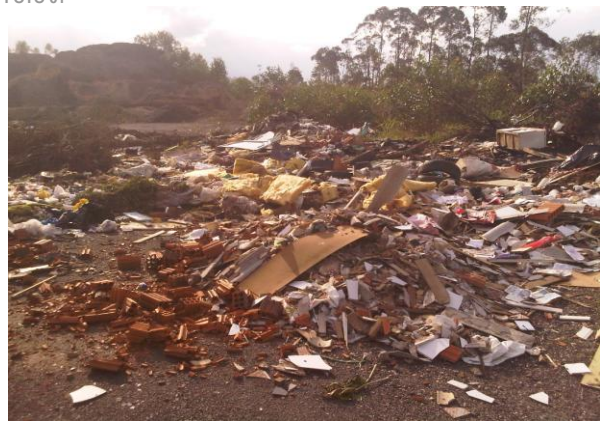
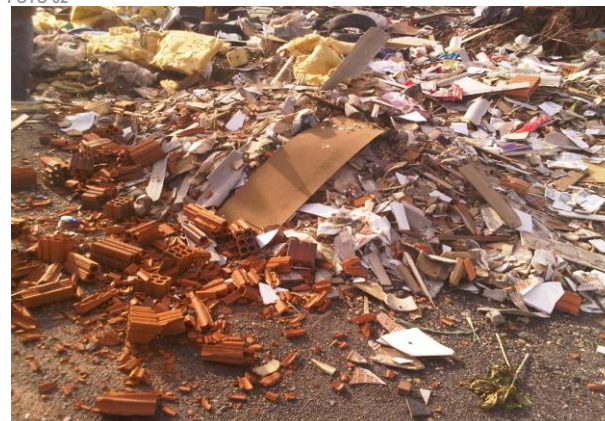
| IDENTIFICAÇÃO DAS ÁREAS DESTINADAS AO DEPÓSITO DE RCD | | 2. Situação Ambiental | 3. Situação para Reaproveitamento |
|--|--|--|---|
| <p>FOTO 01</p> | | <p>FOTO 02</p> | |

| IDENTIFICAÇÃO DAS ÁREAS DESTINADAS AO DEPÓSITO DE RCD | | 2. Situação Ambiental | 3. Situação para Reaproveitamento |
|--|--|--|---|
| DADOS COLETADOS | | 10. Situação | |
| 9. Porte <input type="checkbox"/> Pequeno – 1 a 5 pilhas <input checked="" type="checkbox"/> Médio – 6 a 10 pilhas <input type="checkbox"/> Grande – 11 ou + pilhas | | Comprimento: 28 m Largura: 17 m Ativo <input checked="" type="checkbox"/> Estabilizado <input type="checkbox"/> | |

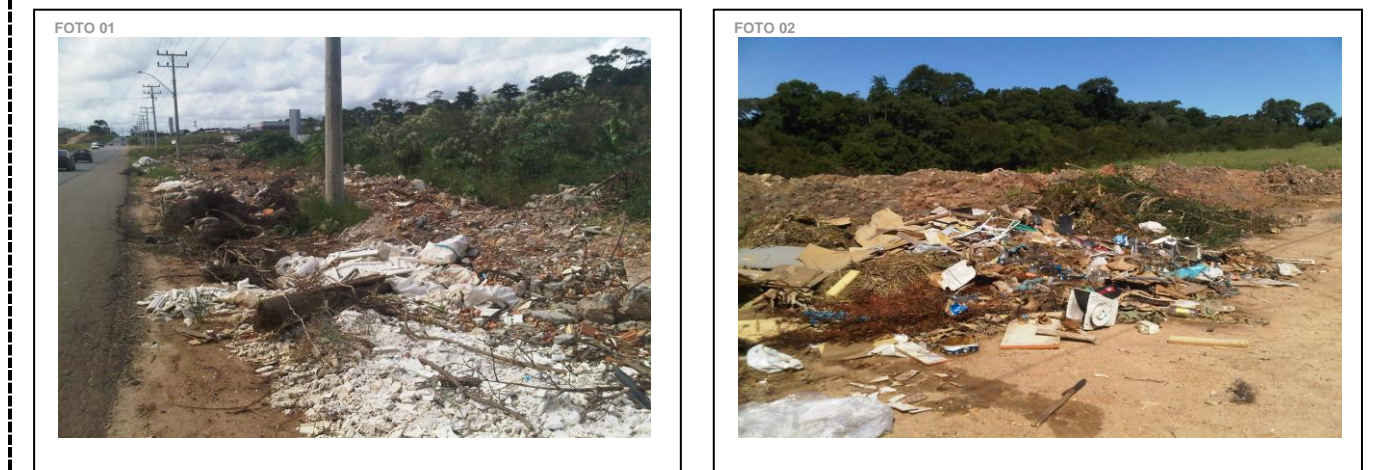
| DADOS COLETADOS | | 10. Situação | |
| 9. Porte | | Comprimento: 50 m Largura: 200 m Ativo <input checked="" type="checkbox"/> Estabilizado <input type="checkbox"/> | |

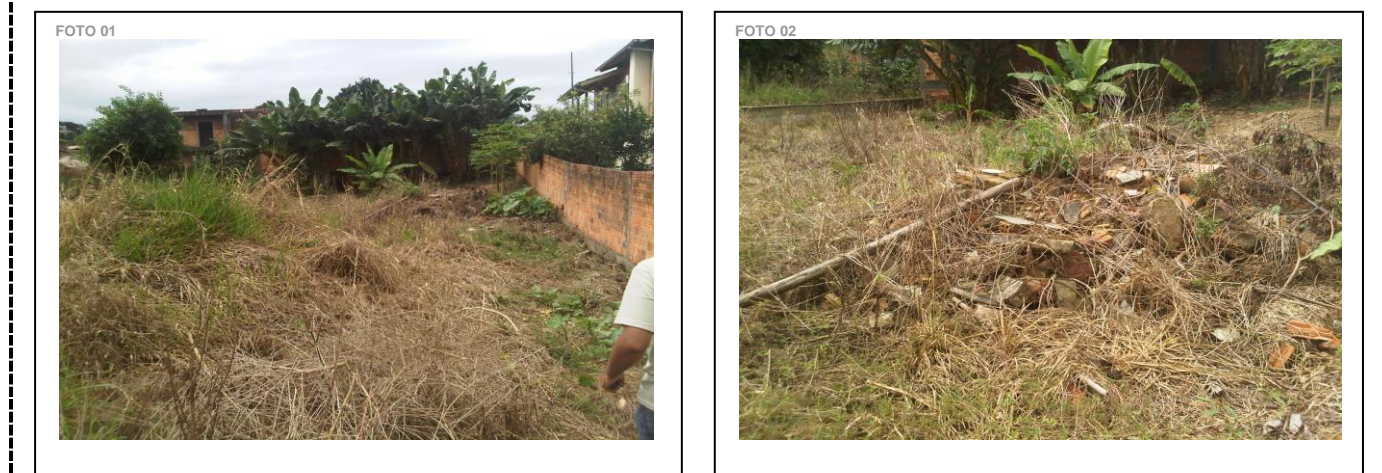
| DADOS COLETADOS | | 10. Situação | |
| 9. Porte <input checked="" type="checkbox"/> Pequeno – 1 a 5 pilhas <input type="checkbox"/> Médio – 6 a 10 pilhas <input type="checkbox"/> Grande – 11 ou + pilhas | | Comprimento: 10 m Largura: 5 m Ativo <input type="checkbox"/> Estabilizado <input checked="" type="checkbox"/> | |

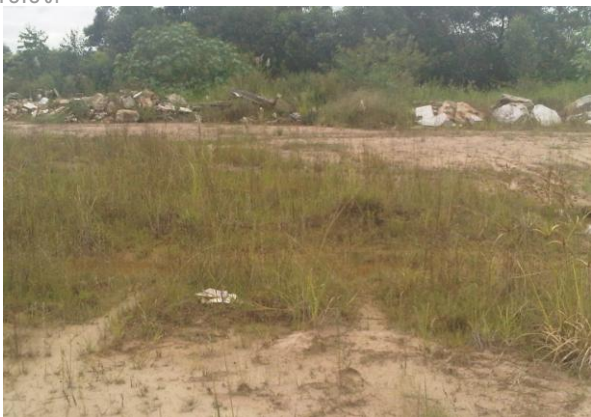
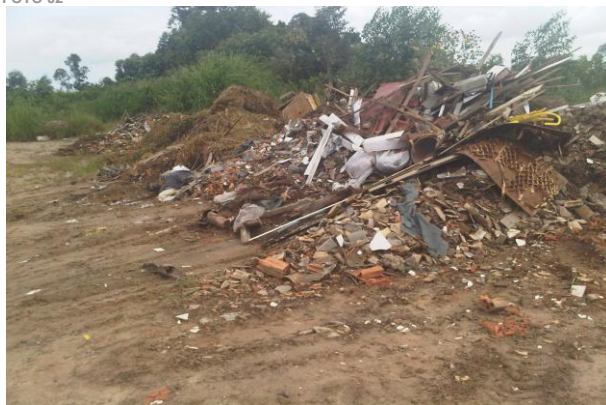
| FOTO 01 | | FOTO 02 | | |

| DADOS COLETADOS 9. Porte <input type="checkbox"/> Pequeno – 1 a 5 pilhas <input type="checkbox"/> Médio – 6 a 10 pilhas <input checked="" type="checkbox"/> Grande – 11 ou + pilhas | | 10. Situação Comprimento: 65 m Largura: 76 m Ativo <input checked="" type="checkbox"/> Estabilizado <input type="checkbox"/> | | |
| 11. Fatores Ambientais 11.1 Declividade <input checked="" type="checkbox"/> Baixa 0 a 10 graus <input type="checkbox"/> Média 11 a 45 graus <input type="checkbox"/> Alta 46 a 90 graus 11.2 Distância de Corpos hídricos <input type="checkbox"/> Pequena 0 a 30 metros <input type="checkbox"/> Média 31 a 50 metros <input checked="" type="checkbox"/> Grande 51 ou + metros | 11.3 Uso do Solo: <input type="checkbox"/> Vegetação Nativa <input type="checkbox"/> Vegetação Exótica <input checked="" type="checkbox"/> Vegetação Rasteira <input type="checkbox"/> Agricultura <input checked="" type="checkbox"/> Sem Vegetação <input type="checkbox"/> Área Degradada <input type="checkbox"/> Banhado <input type="checkbox"/> Córrego <input type="checkbox"/> Rio | 12. Tipos de Materiais Presente 12.1 Classe A <input checked="" type="checkbox"/> Concreto <input checked="" type="checkbox"/> Argamassa <input checked="" type="checkbox"/> Cerâmica Branca <input checked="" type="checkbox"/> Cerâmica Vermelha <input checked="" type="checkbox"/> Solo <input type="checkbox"/> Asfalto <input type="checkbox"/> Rocha 12.2 Classe B <input checked="" type="checkbox"/> Madeira <input type="checkbox"/> Papel <input type="checkbox"/> Vidros <input checked="" type="checkbox"/> Plástico <input checked="" type="checkbox"/> Metais | 12.3 Classe B (Classe C até 24/05/11) <input type="checkbox"/> Gesso 12.4 Classe D <input checked="" type="checkbox"/> Telhas e caixas de amianto <input type="checkbox"/> Latas de tintas e solventes <input type="checkbox"/> Lâmpadas Fluorescentes <input type="checkbox"/> Rejeito Piritoso 12.5 Outros (Classe B) <input type="checkbox"/> Eletrônicos (TVs, PCs, Radios, etc...) <input type="checkbox"/> Pneus <input type="checkbox"/> Resíduo Doméstico <input type="checkbox"/> Outros: | |

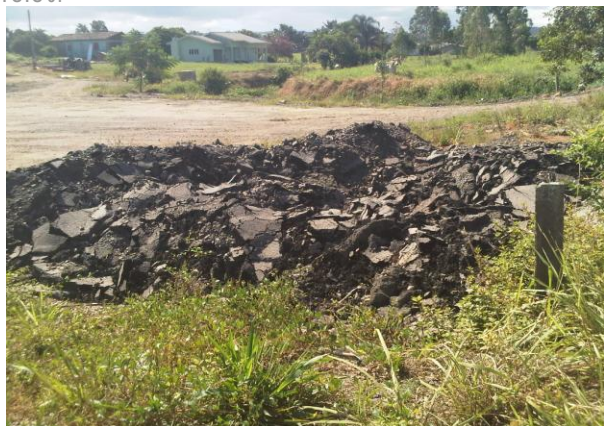
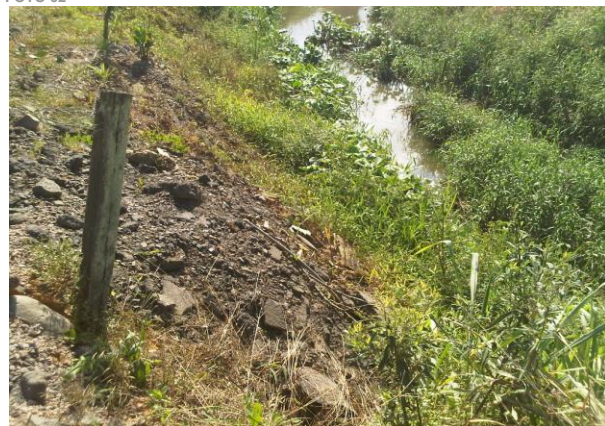
FOTO 01

| DADOS COLETADOS | | 10. Situação | |
| 9. Porte | | Comprimento: 12 m Largura: 10 m Ativo <input type="checkbox"/> Estabilizado <input checked="" type="checkbox"/> | |

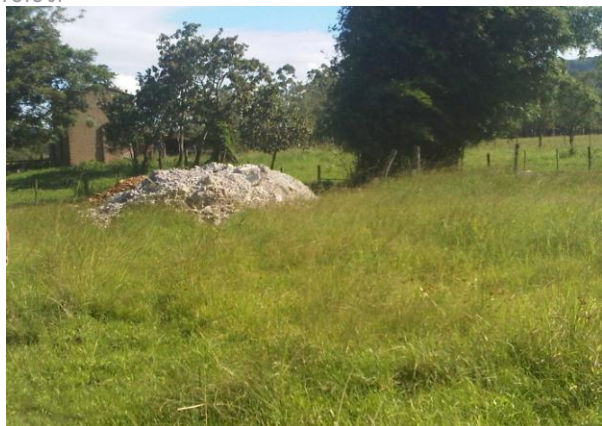
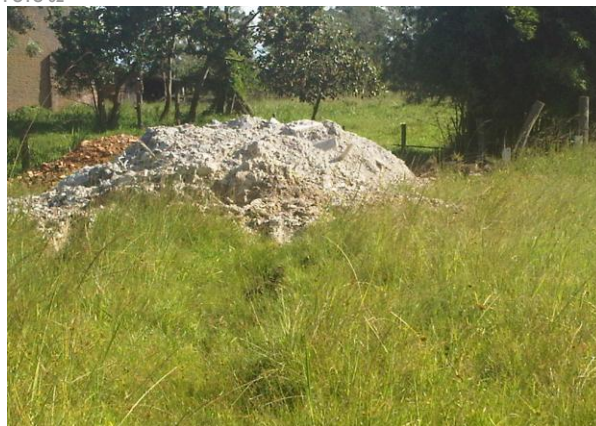
FOTO 01

| DADOS COLETADOS | | 10. Situação | |
| 9. Porte | | Comprimento: 3 m Largura: 2 m Ativo <input type="checkbox"/> Estabilizado <input checked="" type="checkbox"/> | |

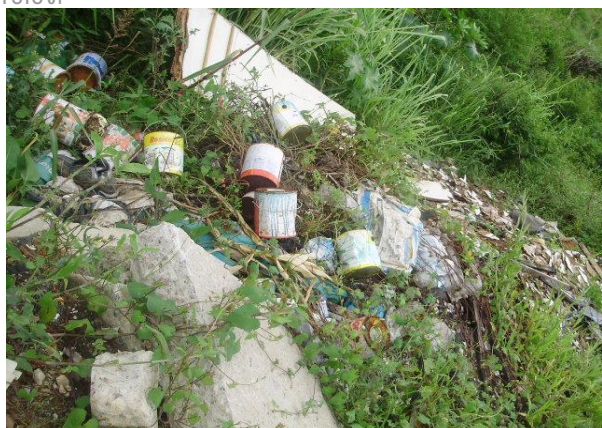
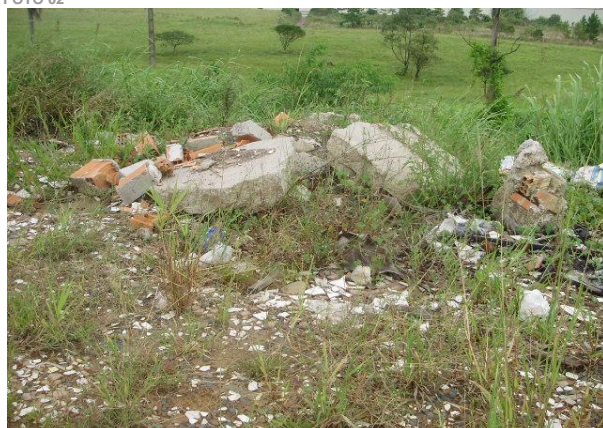
FOTO 01

| DADOS COLETADOS | | 10. Situação | |
| 9. Porte | | Comprimento: 45 m Largura: 12 m Ativo <input checked="" type="checkbox"/> Estabilizado <input type="checkbox"/> | |

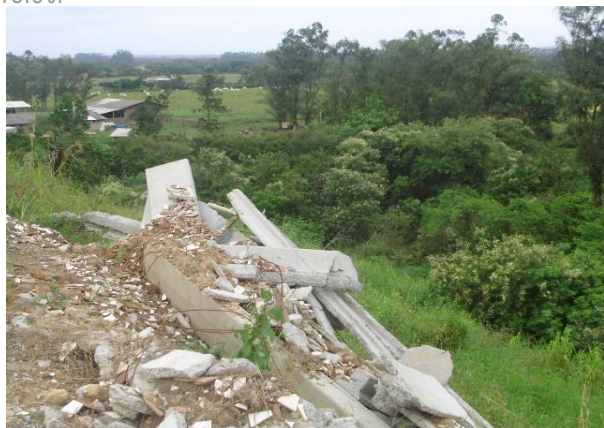
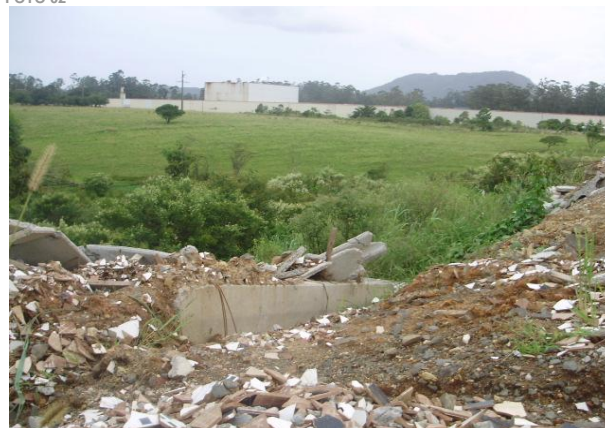
FOTO 01

| DADOS COLETADOS | | 10. Situação | |
| 9. Porte | | Comprimento: 50 m Largura: 25 m Ativo <input checked="" type="checkbox"/> Estabilizado <input type="checkbox"/> | |

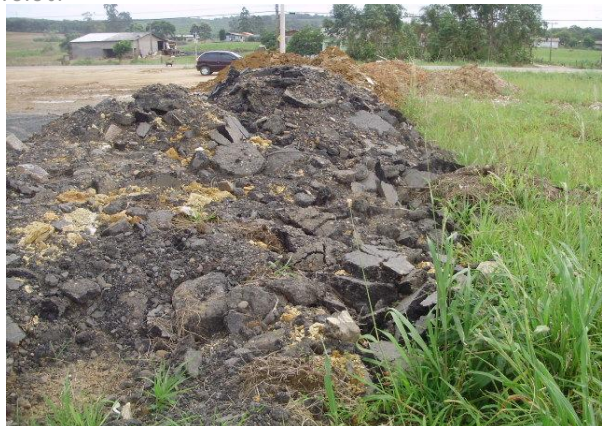
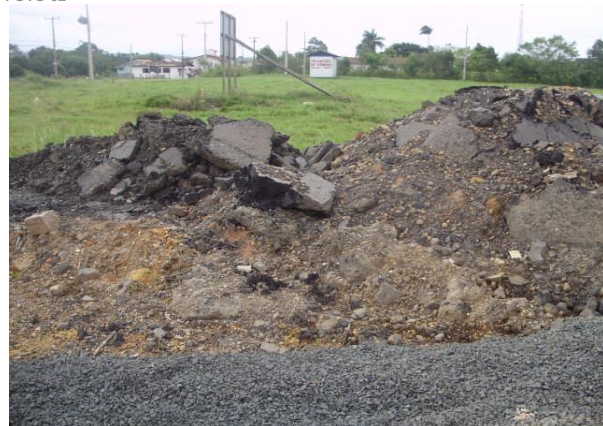
FOTO 01

| DADOS COLETADOS | | 10. Situação | |
| 9. Porte | | Comprimento: 20 m Largura: 15 m Ativo <input type="checkbox"/> Estabilizado <input checked="" type="checkbox"/> | |

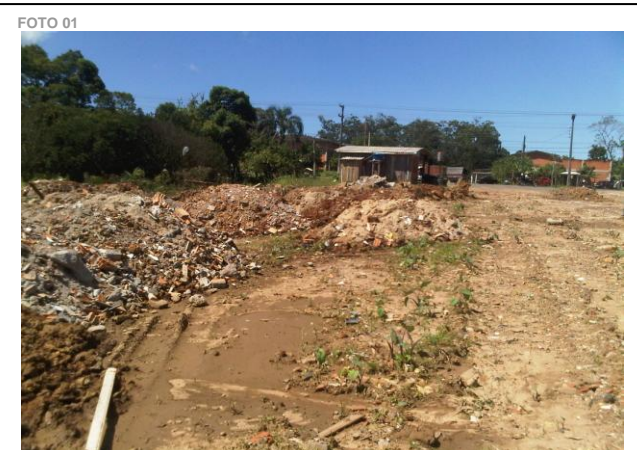
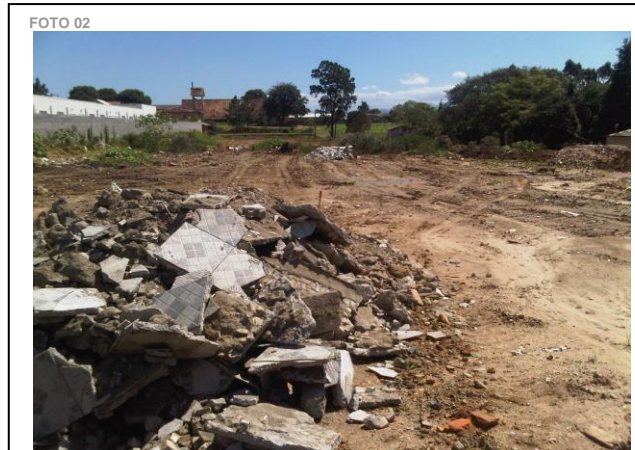
| FOTO 01 | | FOTO 02 | |

| DADOS COLETADOS | | 10. Situação Comprimento: 52 m Largura: 33 m Ativo <input checked="" type="checkbox"/> Estabilizado <input type="checkbox"/> | |
| 9. Porte <input type="checkbox"/> Pequeno – 1 a 5 pilhas <input type="checkbox"/> Médio – 6 a 10 pilhas <input checked="" type="checkbox"/> Grande – 11 ou + pilhas | | | |
| 11. Fatores Ambientais | 11.3 Uso do Solo: <input checked="" type="checkbox"/> Vegetação Nativa <input type="checkbox"/> Vegetação Exótica <input checked="" type="checkbox"/> Vegetação Rasteira <input type="checkbox"/> Agricultura <input type="checkbox"/> Sem Vegetação <input type="checkbox"/> Área Degradada <input checked="" type="checkbox"/> Banhado <input type="checkbox"/> Córrego <input type="checkbox"/> Rio <input type="checkbox"/> Lago / Lagoa | 12. Tipos de Materiais Presente | 12.3 Classe B (Classe C até 24/05/11) <input type="checkbox"/> Gesso 12.4 Classe D <input type="checkbox"/> Telhas e caixas de amianto <input type="checkbox"/> Latas de tintas e solventes <input type="checkbox"/> Lâmpadas Fluorescentes <input type="checkbox"/> Rejeito Piritoso 12.5 Outros (Classe B) <input type="checkbox"/> Eletrônicos (TVs, PCs, Radios, etc...) <input type="checkbox"/> Pneus <input type="checkbox"/> Resíduo Doméstico <input type="checkbox"/> Outros: |

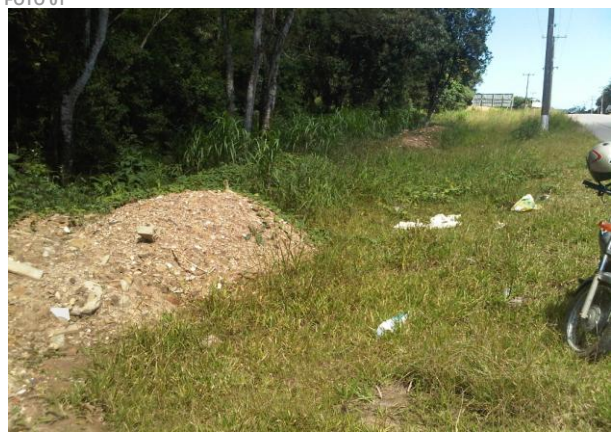
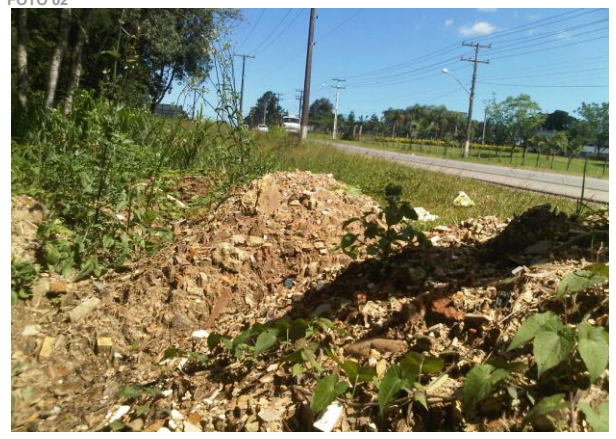
| FOTO 01 | | FOTO 02 | |

| DADOS COLETADOS | | 10. Situação Comprimento: 27 m Largura: 2 m Ativo <input type="checkbox"/> Estabilizado <input checked="" type="checkbox"/> | |
| 9. Porte <input type="checkbox"/> Pequeno – 1 a 5 pilhas <input checked="" type="checkbox"/> Médio – 6 a 10 pilhas <input type="checkbox"/> Grande – 11 ou + pilhas | | 12. Tipos de Materiais Presente | |
| 11. Fatores Ambientais | 11.3 Uso do Solo: <input checked="" type="checkbox"/> Vegetação Nativa <input type="checkbox"/> Vegetação Exótica <input checked="" type="checkbox"/> Vegetação Rasteira <input type="checkbox"/> Agricultura <input type="checkbox"/> Sem Vegetação <input type="checkbox"/> Área Degradada <input type="checkbox"/> Banhado <input type="checkbox"/> Córrego <input type="checkbox"/> Rio <input type="checkbox"/> Lago / Lagoa | 12.1 Classe A <input type="checkbox"/> Concreto <input type="checkbox"/> Argamassa <input type="checkbox"/> Cerâmica Branca <input checked="" type="checkbox"/> Cerâmica Vermelha <input checked="" type="checkbox"/> Solo <input type="checkbox"/> Asfalto <input type="checkbox"/> Rocha 12.2 Classe B <input type="checkbox"/> Madeira <input type="checkbox"/> Papel <input type="checkbox"/> Vidros <input type="checkbox"/> Plástico <input type="checkbox"/> Metais | 12.3 Classe B (Classe C até 24/05/11) <input type="checkbox"/> Gesso 12.4 Classe D <input type="checkbox"/> Telhas e caixas de amianto <input type="checkbox"/> Latas de tintas e solventes <input type="checkbox"/> Lâmpadas Fluorescentes <input type="checkbox"/> Rejeito Piritoso 12.5 Outros (Classe B) <input type="checkbox"/> Eletrônicos (TVs, PCs, Radios, etc...) <input type="checkbox"/> Pneus <input type="checkbox"/> Resíduo Doméstico <input type="checkbox"/> Outros: |

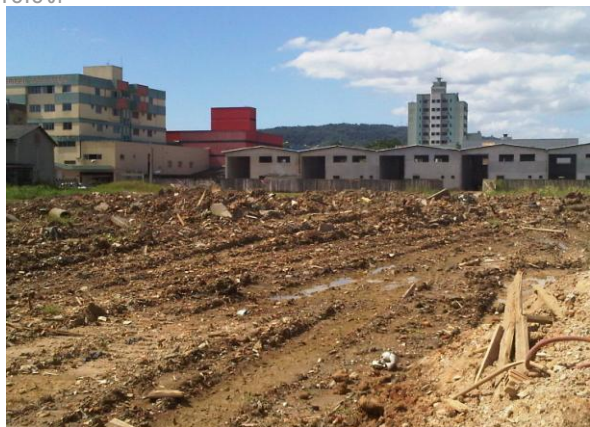
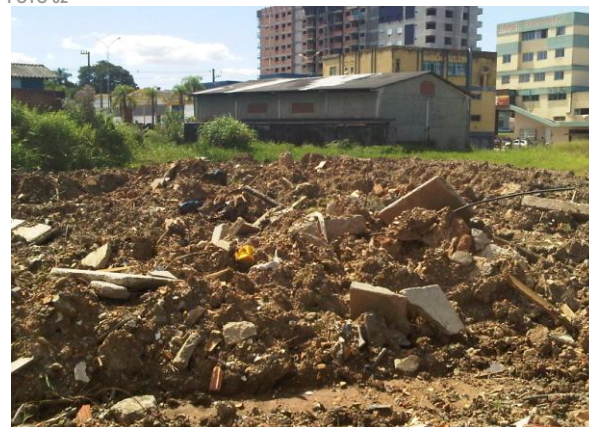
| FOTO 01 | | FOTO 02 | |

| DADOS COLETADOS 9. Porte <input type="checkbox"/> Pequeno – 1 a 5 pilhas <input type="checkbox"/> Médio – 6 a 10 pilhas <input checked="" type="checkbox"/> Grande – 11 ou + pilhas | | 10. Situação Comprimento: 123 m Largura: 63 m Ativo <input checked="" type="checkbox"/> Estabilizado <input type="checkbox"/> | |
| 11. Fatores Ambientais 11.1 Declividade <input checked="" type="checkbox"/> Baixa 0 a 10 graus <input type="checkbox"/> Média 11 a 45 graus <input type="checkbox"/> Alta 46 a 90 graus 11.2 Distância de Corpos hídricos <input checked="" type="checkbox"/> Pequena 0 a 30 metros <input type="checkbox"/> Média 31 a 50 metros <input type="checkbox"/> Grande 51 ou + metros | | 11.3 Uso do Solo: <input type="checkbox"/> Vegetação Nativa <input type="checkbox"/> Vegetação Exótica <input checked="" type="checkbox"/> Vegetação Rasteira <input type="checkbox"/> Agricultura <input type="checkbox"/> Sem Vegetação <input type="checkbox"/> Área Degradada <input checked="" type="checkbox"/> Banhado <input type="checkbox"/> Córrego <input type="checkbox"/> Rio <input type="checkbox"/> Lago / Lagoa | |

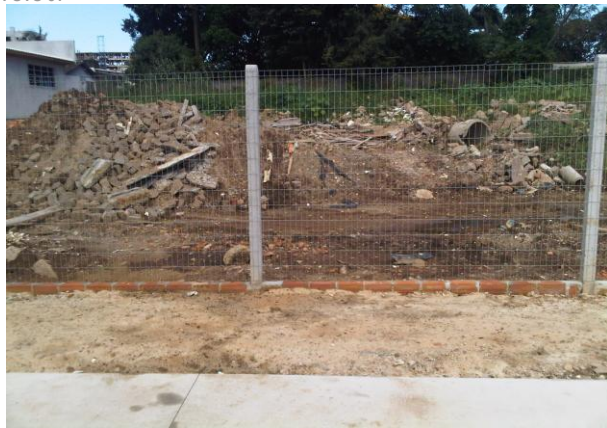
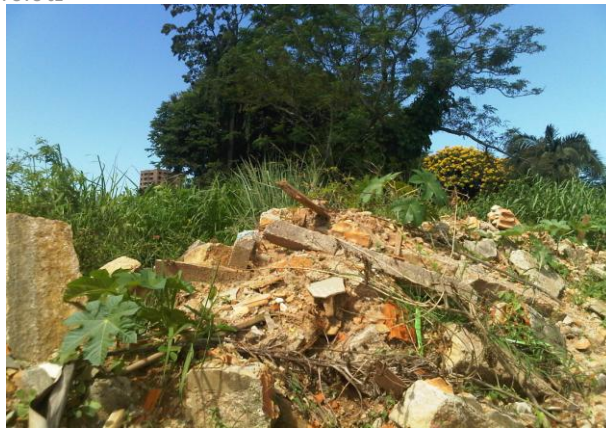
| FOTO 01 | | FOTO 02 | | | |

| DADOS COLETADOS 9. Porte <input type="checkbox"/> Pequeno – 1 a 5 pilhas <input type="checkbox"/> Médio – 6 a 10 pilhas <input checked="" type="checkbox"/> Grande – 11 ou + pilhas | | 10. Situação Comprimento: 38 m Largura: 25 m Ativo <input type="checkbox"/> Estabilizado <input checked="" type="checkbox"/> | | | |
| 11. Fatores Ambientais 11.1 Declividade <input checked="" type="checkbox"/> Baixa 0 a 10 graus <input type="checkbox"/> Média 11 a 45 graus <input type="checkbox"/> Alta 46 a 90 graus 11.2 Distância de Corpos hídricos <input type="checkbox"/> Pequena 0 a 30 metros <input type="checkbox"/> Média 31 a 50 metros <input checked="" type="checkbox"/> Grande 51 ou + metros | | 11.3 Uso do Solo: <input type="checkbox"/> Vegetação Nativa <input type="checkbox"/> Vegetação Exótica <input checked="" type="checkbox"/> Vegetação Rasteira <input type="checkbox"/> Agricultura <input type="checkbox"/> Sem Vegetação <input type="checkbox"/> Área Degradada <input type="checkbox"/> Banhado <input type="checkbox"/> Córrego <input type="checkbox"/> Rio <input type="checkbox"/> Lago / Lagoa | | 12. Tipos de Materiais Presente 12.1 Classe A <input checked="" type="checkbox"/> Concreto <input checked="" type="checkbox"/> Argamassa <input type="checkbox"/> Cerâmica Branca <input checked="" type="checkbox"/> Cerâmica Vermelha <input checked="" type="checkbox"/> Solo <input type="checkbox"/> Asfalto <input checked="" type="checkbox"/> Rocha 12.2 Classe B <input checked="" type="checkbox"/> Madeira <input type="checkbox"/> Papel <input type="checkbox"/> Vidros <input type="checkbox"/> Plástico <input type="checkbox"/> Metais | |

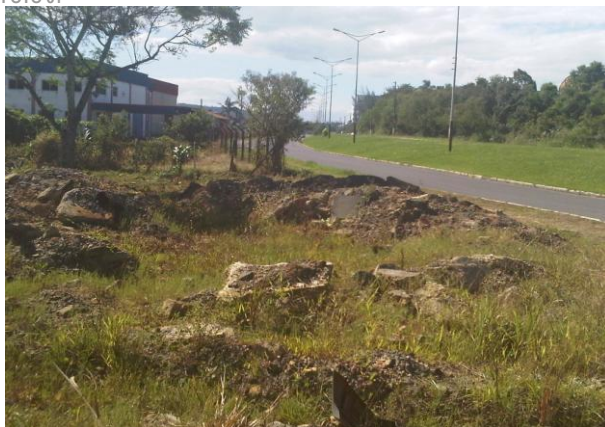
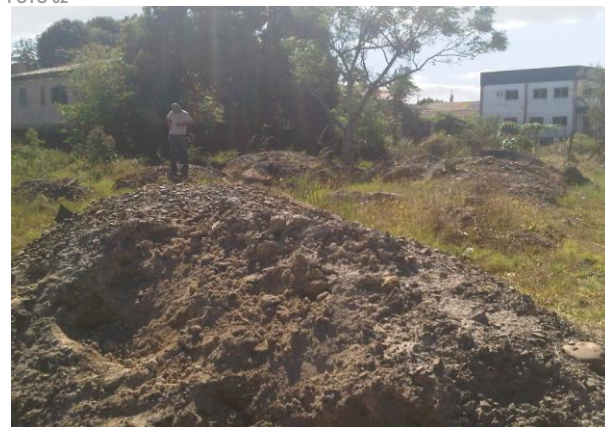
| IDENTIFICAÇÃO DAS ÁREAS DESTINADAS AO DEPÓSITO DE RCD | | 2. Situação Ambiental | 3. Situação para Reaproveitamento |
|--|--|--|--|
| <p>FOTO 01</p> | | <p>FOTO 02</p> | |

| IDENTIFICAÇÃO DAS ÁREAS DESTINADAS AO DEPÓSITO DE RCD | | 2. Situação Ambiental | 3. Situação para Reaproveitamento |
|--|--|--|--|
| 9. Porte | | Comprimento: 10 m Largura: 24 m Ativo <input type="checkbox"/> Estabilizado <input checked="" type="checkbox"/> | |
